SEGUIMIENTO DE OBRA (varios casos de estudio)

SERGIO ROMERO PEÑARROJA

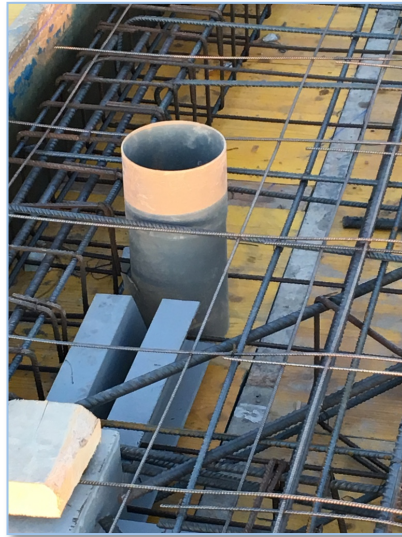
- Pasa tubos en forjado (Burriana) -

En la construcción de los forjados, también se tienen que prever unos huecos para pasar las instalaciones, en este caso se han utilizado unos tubos de PVC, de mayor diámetro al que precisará por cálculo por ejemplo de las bajantes de aguas. La colocación es prácticamente idéntica a la explicada anteriormente, una vez colocado todo el armado y antes de verter el hormigón, se colocaran estos pasa tubos en el lugar más idóneo. Deberá en todo caso replantearse cuidadosamente con los planos de cotas y distribución, junto con los planos de estructuras.

En el plano número 15 se puede observar que sí está previsto la colocación de estos pasa tubos.

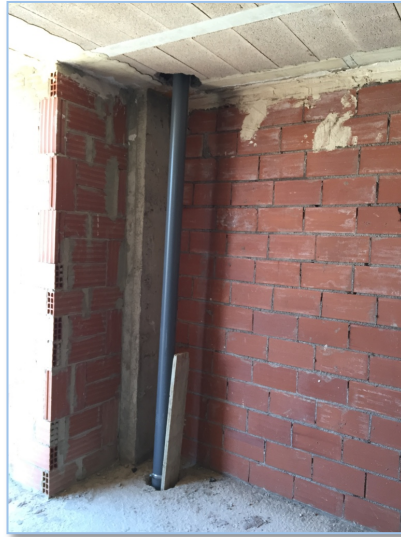
- Tubería de PVC (La Vall D'Uixó) -

No se tuvo en cuenta a la hora de realizar los forjados la previsión de un pasa tubos, por lo tanto la única opción que teníamos para pasar las tuberías fue perforar el forjado.

Se utilizaron tubos de PVC tanto para aguas pluviales como para saneamiento.

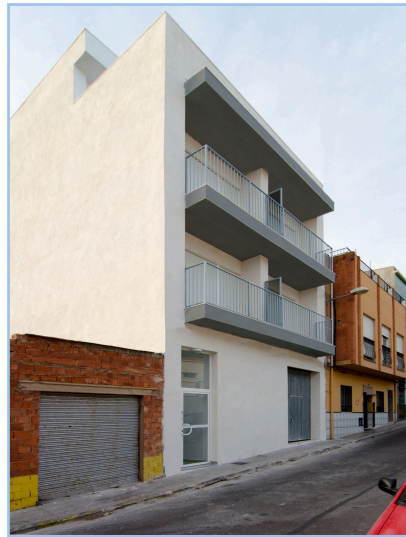
- Fachada terminada (La Vall D'Uixó) -

No se lleva a cabo el cara vista de la fachada, se ejecuta con un acabado liso de toda la fachada. Diferenciando algunas zonas de esta de distinto color al que predomina. El promotor fue quien propuso esta idea ya que pensaba que sería mas apetecible para una futura venta.

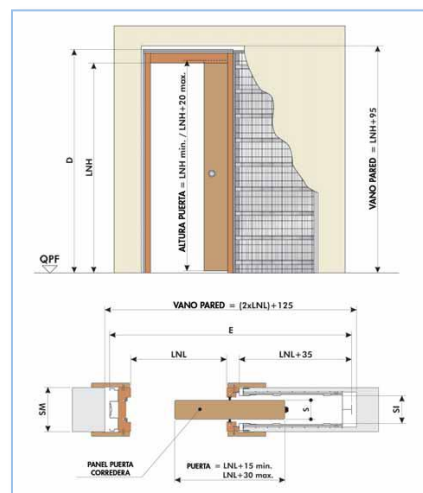
Todas las puertas de las viviendas excepto la de entrada a estas son puertas correderas con armazón metálico, lisas lacadas en blanco.

Esa idea fue propuesta por el constructor para ganar algo mas de espacio a las viviendas, sobretodo en las habitaciones.

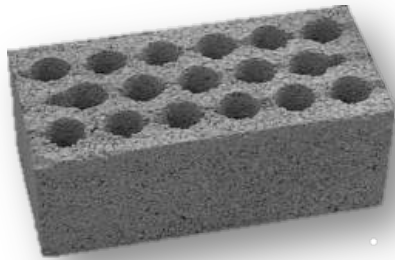
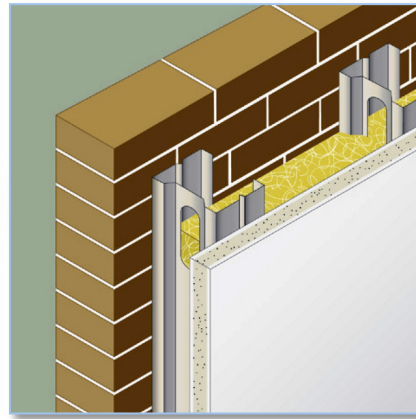
En cuanto a la tabiquería solo existe un cambio propuesto por el arquitecto para cumplir con la normativa en cuanto al sonido se refiere.

Se cambió la doble hoja de ladrillo cerámico para división de viviendas por una hoja de $\frac{1}{2}$ pie de espesor de fábrica, de ladrillo multiperforado acústico de hormigón, para revestir, 24x12x10 cm, recibida con mortero de cemento M-40 (1:6) que cumple con lo exigido. Además para que tuviese un mayor aislamiento y poder pasar los tubos de la electricidad se cubrió por ambas partes con un tabique de yeso laminado.

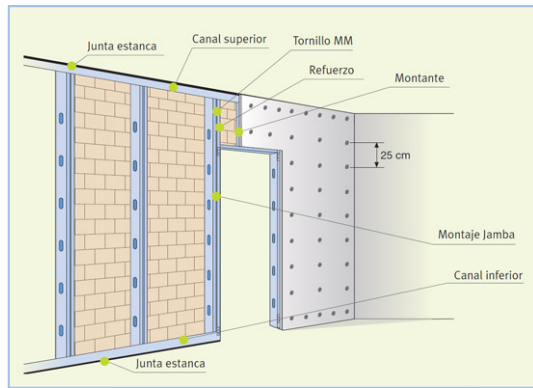
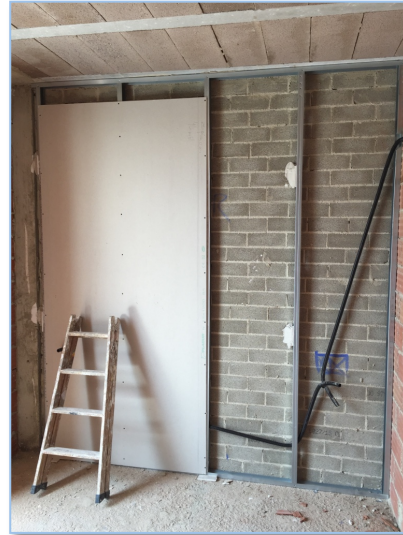
- Placas de Yeso Laminado (La Vall D'Uixó) -

En los tabiques de división de las viviendas el Constructor propuso utilizar un recubrimiento con placas yeso laminado sobre armazón de acero inoxidable fijados en los tabiques, dando la aprobación el Arquitecto y el Promotor.

Se optó por este método ya que este material admite cualquier tipo de acabado como pintura, empapelado, alicatado... Además con el tabique de yeso laminado obtenemos un buen aislamiento acústico y térmico y es muy útil para la ocultación de las instalaciones.

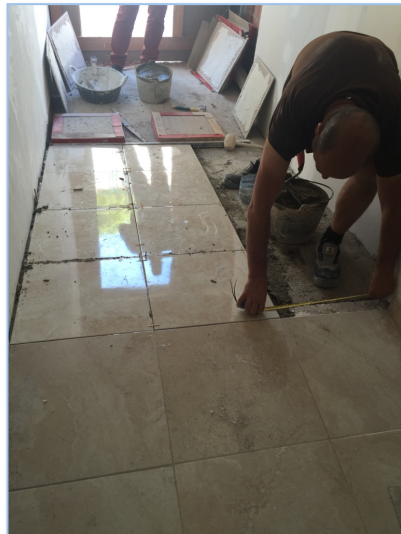
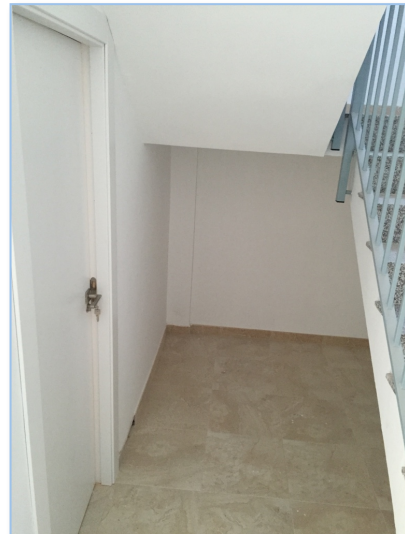
- Baldosa cerámica zonas comunes (La Vall D'Uixó) -

En cuando al pavimento utilizado en las zonas comunes, escaleras y dentro de las viviendas se cambio todo.

En las zonas comunes se opto por la colocación de una baldosa cerámica, como se observa en la imagen.

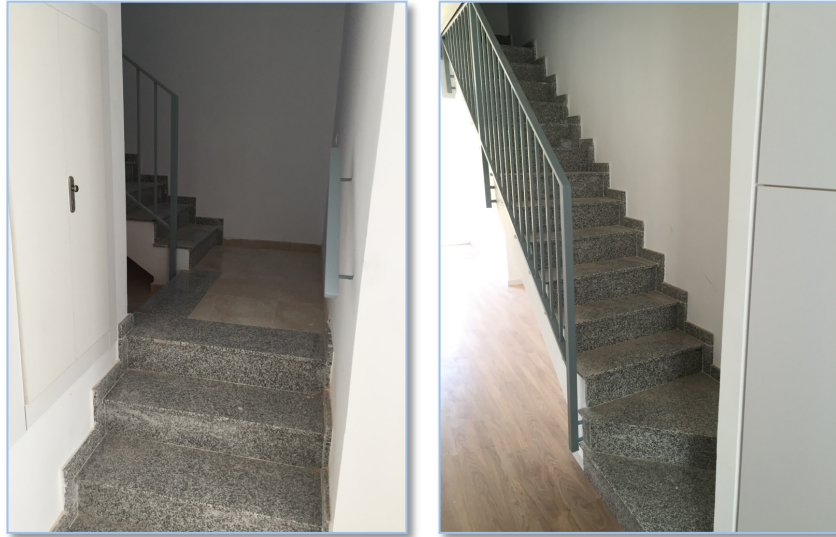
- Granito gris grano fino (La Vall D'Uixó) -

También se decidió cambiar el mármol crema levante de las escaleras, por el granito gris grano fino, se colocó tanto en las escaleras comunes como en las privadas de los áticos.

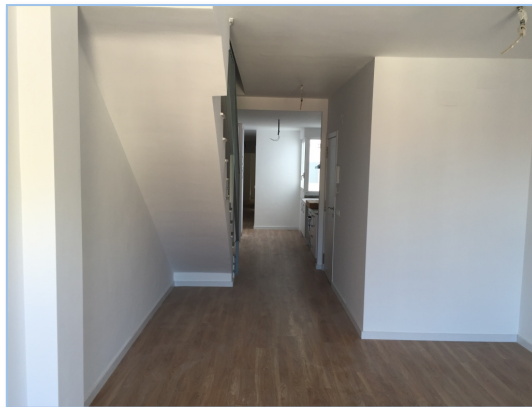
- Parquet (La Vall D'Uixó) -

Dentro de las viviendas el constructor planteo la posibilidad de colocar parquet, ya que según su criterio, daría un mejor aspecto a las viviendas y las haría más atractivas de cara a posibles compradores, esta posibilidad fue estudiada por el promotor y finalmente aceptada.

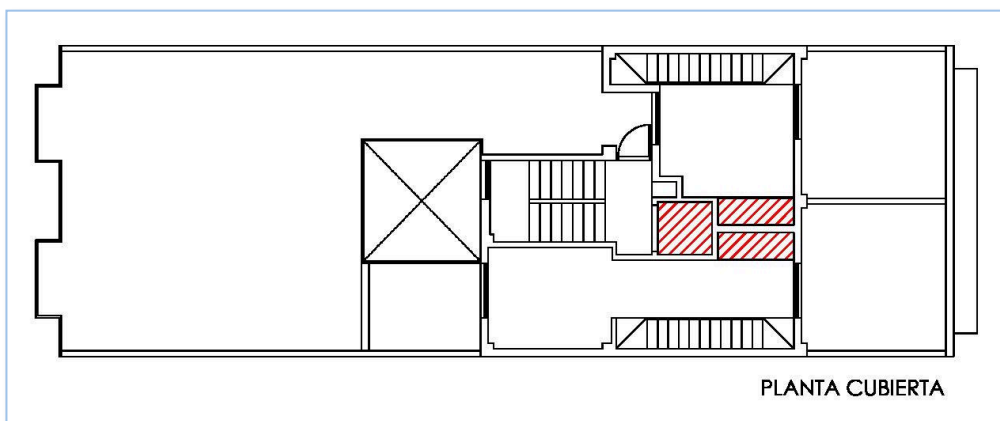
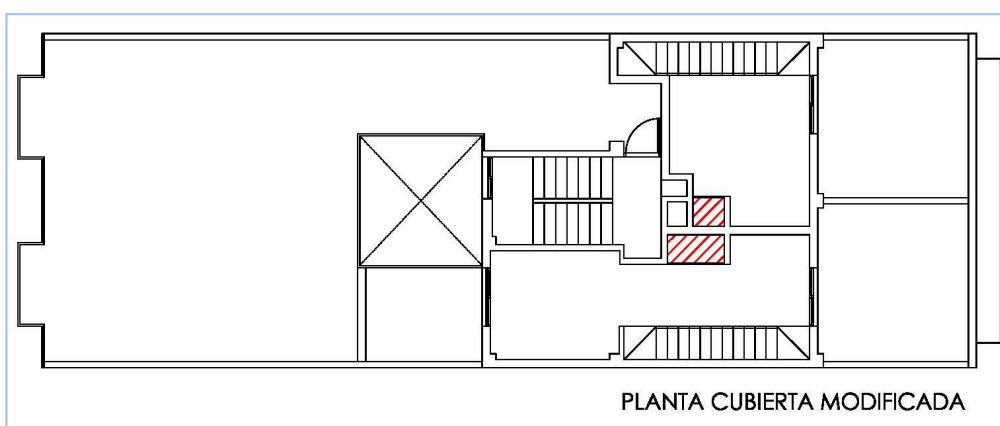
En los primeros planos que se realizaron, el ascensor llegaba a la planta cubierta, pero al retomar las obras y replanteando esta planta se tomó la decisión de eliminar la llegada del ascensor par así ganarle mas espacio a estas dos habitaciones, utilizando el hueco del ascensor como dos armarios.

Podemos observar en estos dos planos como se tenía proyectada al principio de las obras (Planta Cubierta) y como ha quedado después de su modificación (Planta Cubierta Modificada).

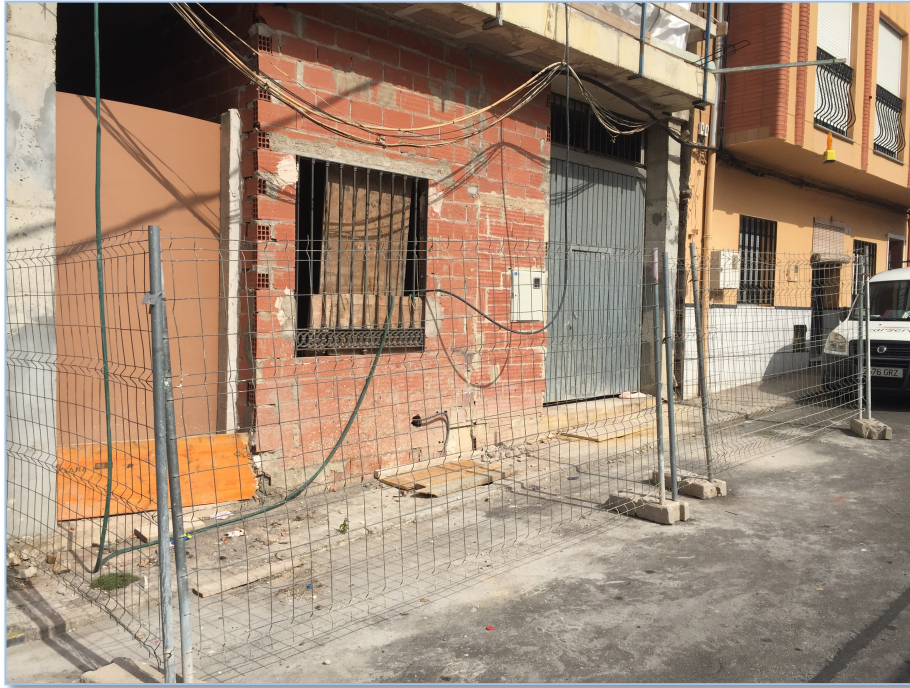
- Obra Calle Alfondeguilla (La Vall D'Uixó) -

En la imagen observamos que carece de señalización, tanto para entrar a la obra como para señalar que existe un vallado.

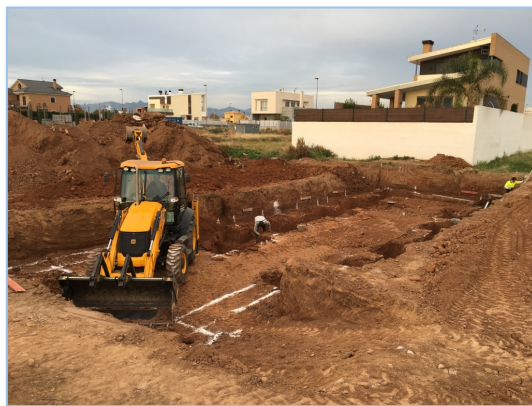
- Excavación (Burriana) -

Existe un riesgo de desprendimiento o caída de objetos, ya que se esta trabajando muy cerca del radio de trabajo de la máquina.

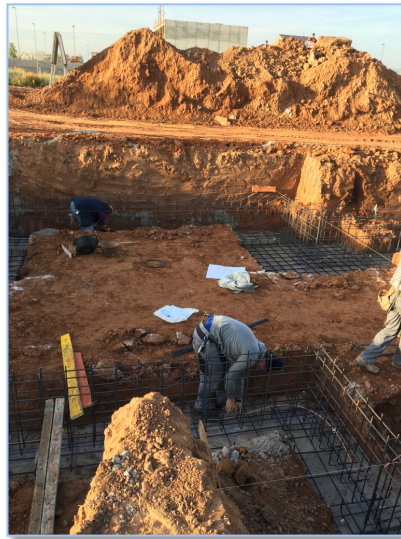
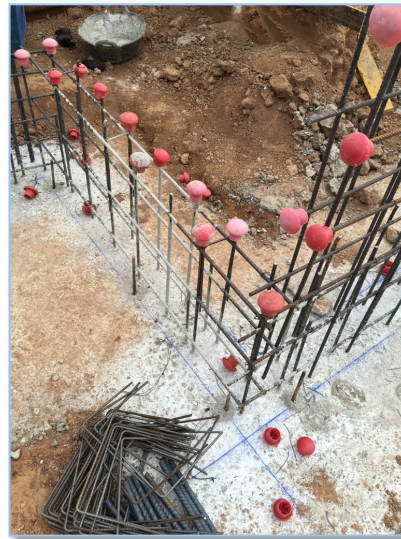
- Trabajos en la cimentación (Burriana) -

En las siguientes imágenes observamos la buena utilización de las protecciones en las puntas de las armaduras, pero el manejo de la armadura y toma de tierra sin guantes.

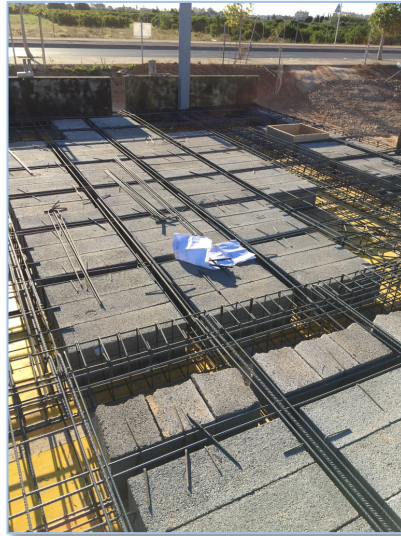
- Construcción del forjado (Burriana) -

Encontramos una zona de riesgo de caída por falta de protección en el forjado 1.

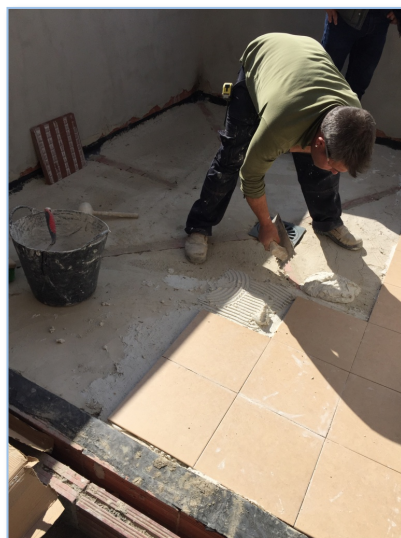
- Colocación de pavimento (La Vall D'Uixó) -

En la siguiente imagen se observa que el albañil no utiliza guantes y esto puede causar una dermatitis en la piel.

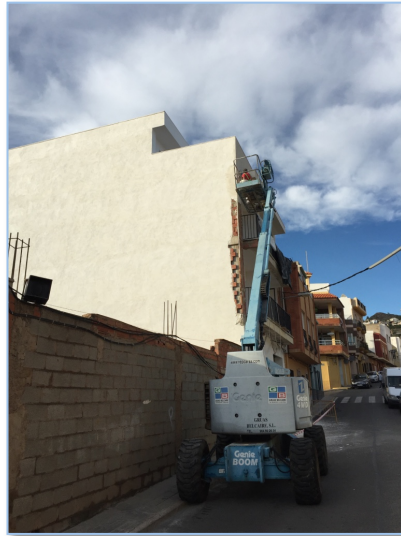
- Máquina elevadora (La Vall D'Uixó) -

En la imagen observamos que no existe delimitación ni señalización del trabajo de la máquina, esto puede causar algún accidente o que los peatones puedan invadir su radio de trabajo, pudiendo sufrir algún tipo de percance.

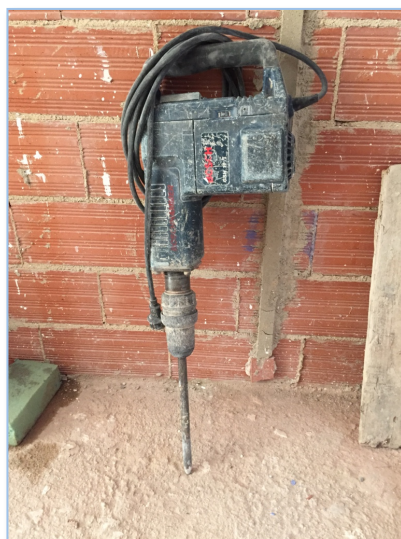
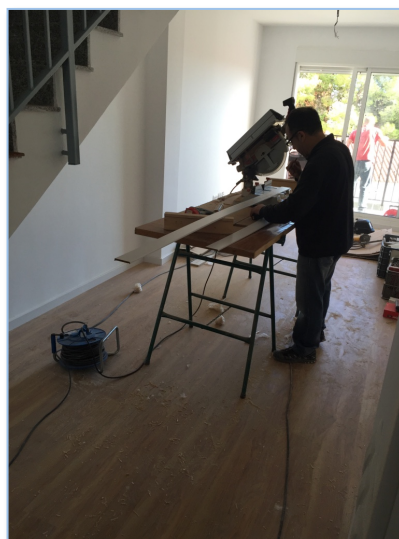
- Martillo y Cortadora (La Vall D'Uixó) -

Muchas veces tanto el martillo como la cortadora se utilizan de forma rápida aumentando así el riesgo de sufrir algún percance.

También se usan las herramientas sabiendo que por su desgaste deberían de haber sido sustituidas.

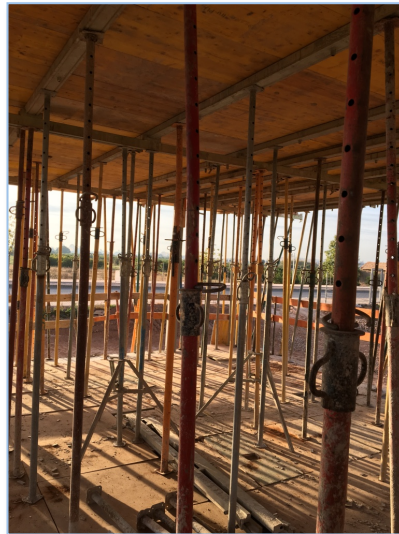
- Puntales (Burriana) -

En algunas zonas se colocan puntales inclinados sin la utilización de tablones para calzarlos, también encontramos algunos puntales que por su excesivo uso ya no se encuentran en las condiciones adecuadas.

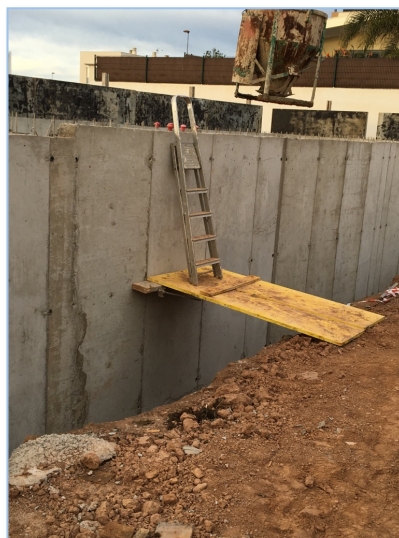
- Escalera de mano (Burriana) -

Pocas veces se ven escaleras con elementos antideslizantes en las base, incluso solo aseguran la escalera atándola en la parte superior.

En esta imagen se ve claramente que no contiene elementos antideslizantes y no esta asegurada en ningún punto.

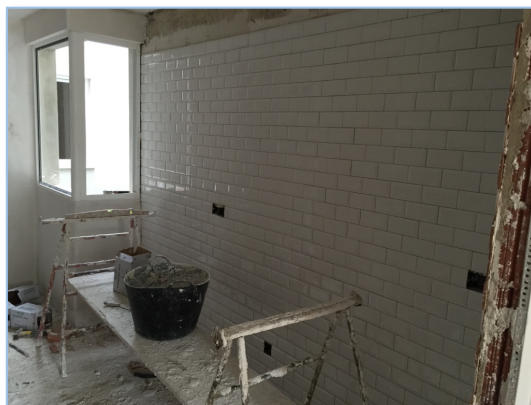
- Andamio de borriquetas (La Vall D'Uixo) -

Las negligencias mas comunes que ocurren en este caso son, la carga excesiva de las plataformas y no utilizar elementos antideslizamiento.

En la imagen se aprecia la suciedad que contiene, carga encima de la plataforma y la inexistencia de elementos antideslizamiento.

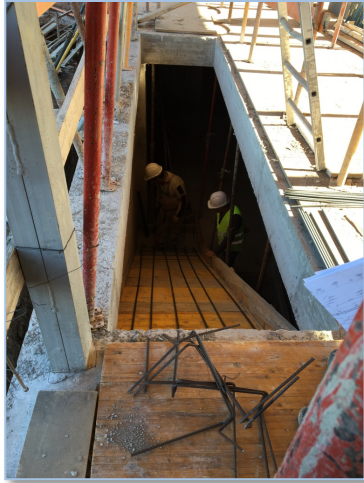
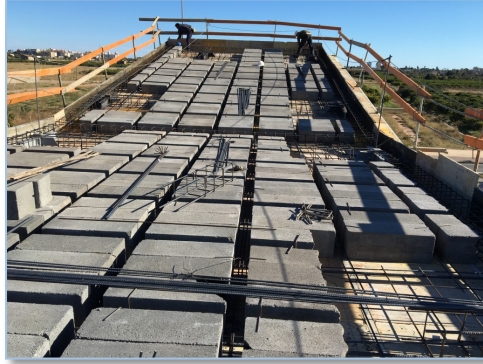
Visita nº 11	Fecha: 16/02/2016	Obra: Burriana, Avenida Unión Europea
Asistentes		
Dirección Facultativa	Constructora	Promotora
- A. Técnico	- 2 Oficiales - 2 Peón

Asuntos Tratados	
1.	Ejecución
	<p>- SUPERVISIÓN DE PUNTALES, SOPANDAS Y TABLAS DEL ENCOFRADO. Ya con todos los puntales, sopandas y tablas montadas, se supervisó la colocación de todos los elementos, para que cuando el forjado este hormigonado, puedan aguantar su peso sin ningún problema.</p> <p>- REVISIÓN DEL FORJADO 3. Con la ayuda de los planos, revisamos todo el armado del forjado. Se encontraron unas imperfecciones en uno de los pórticos, se le comunicó a uno de los oficiales y subsano el problema de inmediato, para así poder dar por buena la colocación de toda la armadura y se dejó todo preparado para verter el hormigón a la mañana siguiente.</p> <p>- MONTAJE DE ESCALERA. Al mismo tiempo que se acababa de colocar la armadura del forjado 3, uno de los oficiales con la ayuda de un peón, montaban el armado de la escalera, para posteriormente verter el hormigón.</p>
2.	Comentarios

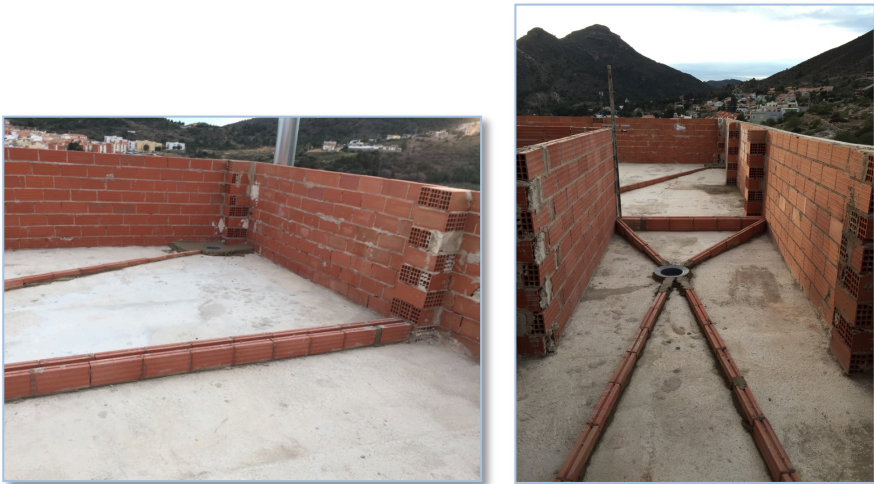
Visita nº 2	Fecha: 21/01/2015	Obra: La Vall D'Uixó, Calle Alfondegulla
Asistentes		
Dirección Facultativa	Constructora	Promotora
	- Gerente - Oficial - Peón

Asuntos Tratados	
1.	Ejecución
	<p>- FORMACIÓN DE PENDIENTES EN LA CUBIERTA.</p> <p>Una vez aceptado el presupuesto, se retiraron todos los escombros que se encontraban en la obra y empezaron los trabajos de la nueva empresa constructora.</p> <p>El primer trabajo que se realizó fue la formación de pendientes en la cubierta. Se dividió la cubierta con las pendientes necesarias, para dirigir el agua de la mejor forma posible hacia el desagüe.</p>
2.	Comentarios

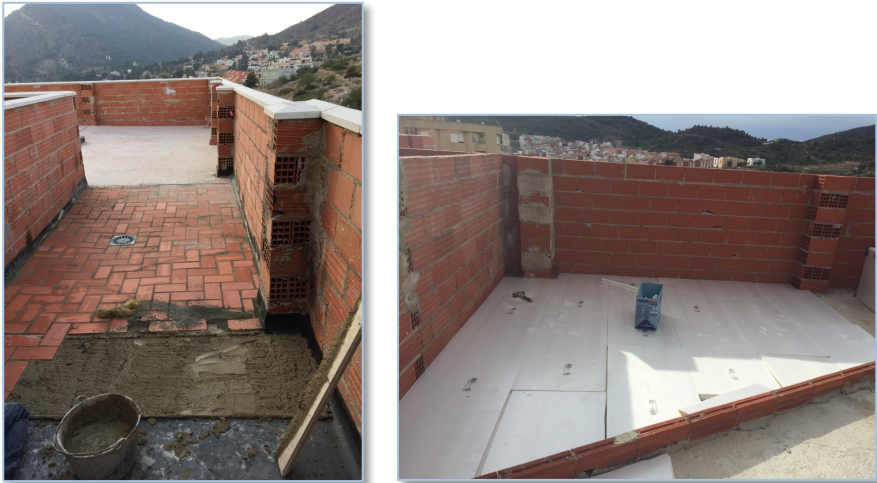
Visita nº 3	Fecha: 19/02/2015	Obra: La Vall D'Uixó, Calle Alfondegulla
Asistentes		
Dirección Facultativa	Constructora	Promotora
	- Gerente - Oficial - Peón

Asuntos Tratados	
1.	Ejecución
	<p>- COLOCACIÓN DEL PAVIMENTO EN LA CUBIERTA.</p> <p>Unos días antes de la colocación del pavimento, se cubrió toda la cubierta con unas placas de poliéster extruido, seguidamente se vertió un mortero auto-nivelante sobre el que irán las laminas bituminosas correctamente soldadas y finalmente se colocó el pavimento.</p>
2.	Comentarios

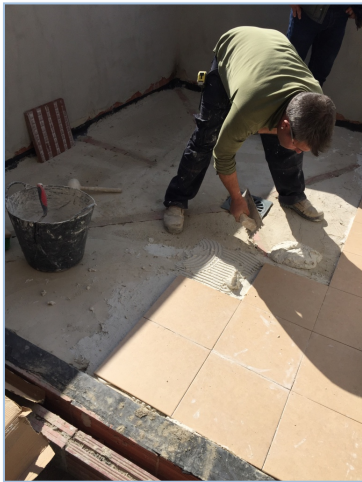
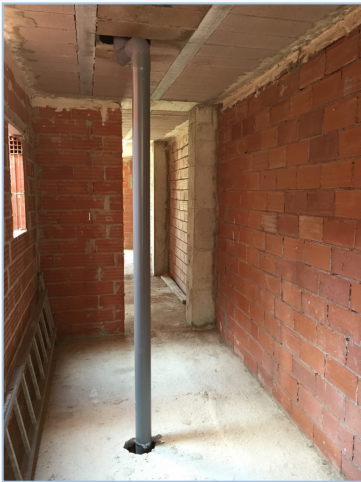
Visita nº 6	Fecha: 09/03/2015	Obra: La Vall D'Uixó, Calle Alfondegulla
Asistentes		
Dirección Facultativa	Constructora	Promotora
	<ul style="list-style-type: none"> - Gerente - Oficial - Peón - Fontanero

Asuntos Tratados	
1.	Ejecución
	<p>- COLOCACIÓN DE PAVIMENTO ANTIDESLIZANTE EN TERRAZAS. Ya escogido el tipo de pavimento, el oficial de la empresa constructora, es el encargado de colocarlo con la ayuda de un peón que le suministrará todo el material que necesite.</p> <p>- MONTAJE DE LAS BAJANTES Con la cubierta ya acabada, el fontanero es el encargado del montaje de todas las bajantes de las viviendas para la evacuación de agua.</p>
2.	Comentarios

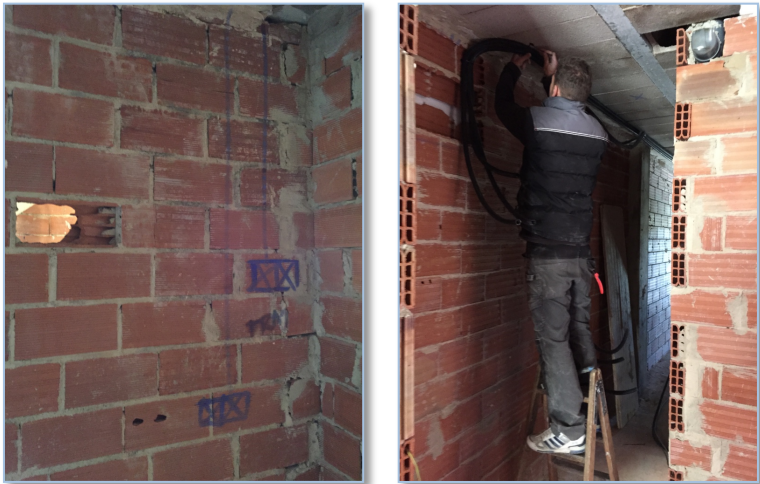
Visita nº 8	Fecha: 24/03/2015	Obra: La Vall D'Uixó, Calle Alfondegulla
Asistentes		
Dirección Facultativa	Constructora	Promotora
- Arquitecto	- Gerente - Oficial - Peón - Electricista

Asuntos Tratados	
1.	Ejecución
	<p>- MARCADO DE LA INSTALACIÓN ELÉCTRICA. Con la presencia del Arquitecto y del electricista y siguiendo el plano de instalación eléctrica, se marcaron donde irían los tubos y las cajas de la luz.</p>
2.	Comentarios

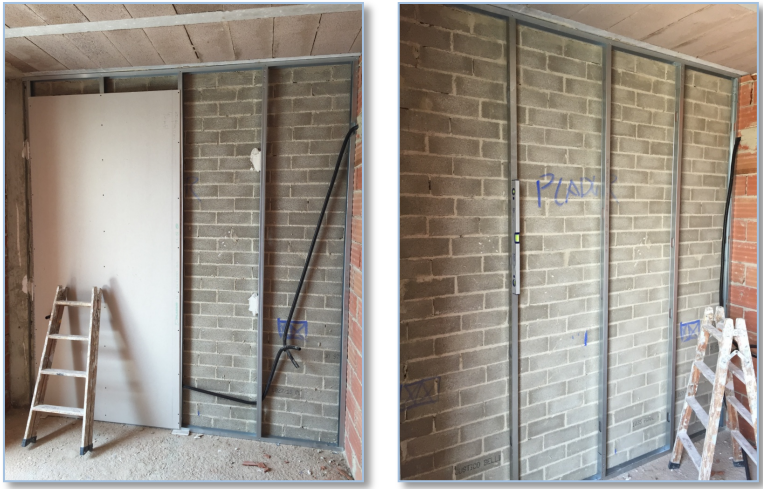
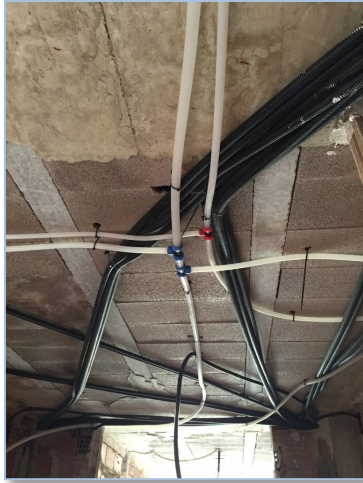
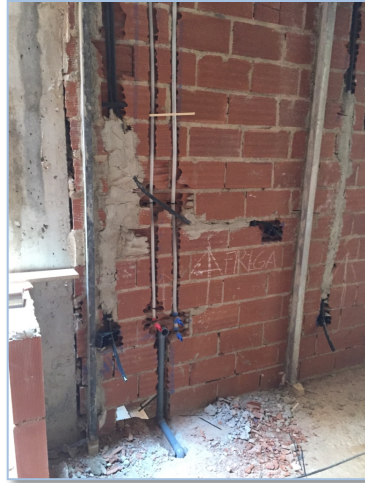
Visita nº 10	Fecha: 09/04/2015	Obra: La Vall D'Uixó, Calle Alfondeguilla
Asistentes		
Dirección Facultativa	Constructora	Promotora
- Arquitecto	- Gerente - Oficial - Peón - Fontanero

Asuntos Tratados	
1.	Ejecución
	<p>- TAQUIERÍA DE YESO LAMINADO. Colocación de los perfiles con sus correspondientes placas de yeso laminado en los tabiques de partición de viviendas.</p> <p>- INSTALACIÓN DE AGUA. El fontanero empieza a pasar todas las tuberías para agua caliente y fría.</p> <p>- ESTUDIO DE LA DISTRIBUCIÓN DE LOS BAÑOS. Aunque de los planos podemos obtener como van distribuidos los baños, con la presencia del Arquitecto y del fontanero, marcamos exactamente donde irían ubicados los aparatos sanitarios, para que posteriormente el fontanero pueda dejar toda la instalación montada.</p>
2.	Comentarios

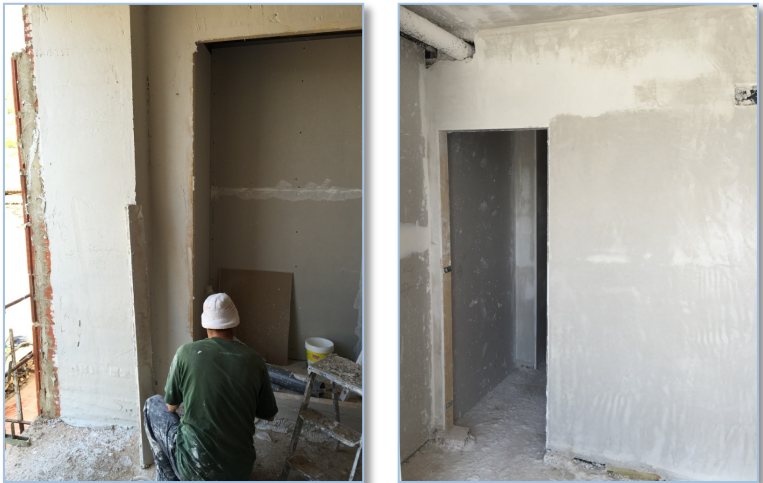
Visita nº 11	Fecha: 20/04/2015	Obra: La Vall D'Uixó, Calle Alfondegulla	
Asistentes			
Dirección Facultativa		Constructora	Promotora
		- Gerente - Oficial - Peón - Operario

Asuntos Tratados	
1.	Ejecución
	<p>- GUARNECIDO DE YESO EN VIVIENDAS DE LA PRIMERA PLANTA.</p> <p>Una vez instaladas todas las tuberías, empezamos con el guarnecido de yeso en las paredes de las viviendas de la primera planta para dar un acabado fino.</p>
2.	Comentarios

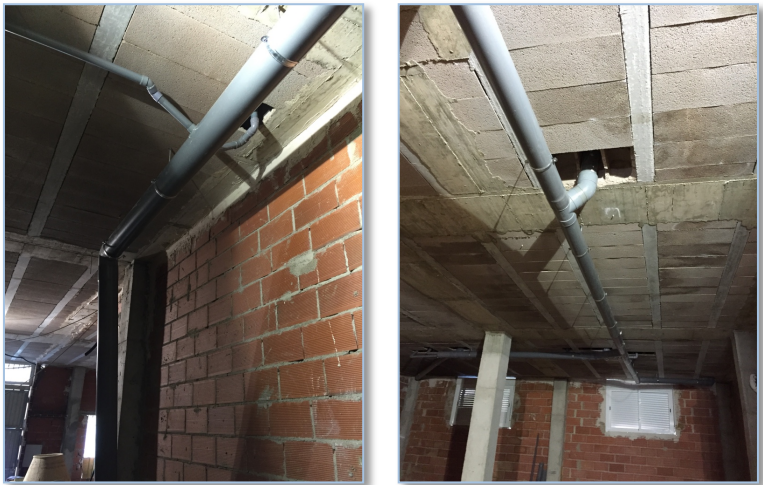
Visita nº 14	Fecha: 16/06/2015	Obra: La Vall D'Uixó, Calle Alfondeguilla
Asistentes		
Dirección Facultativa	Constructora	Promotora
- Arquitecto.	- Gerente - Oficial - Peón - Fontanero

Asuntos Tratados	
1.	Ejecución
	<p>- INSPECCIÓN DE LAS TUBERÍAS.</p> <p>Después de unas semanas de inactividad en la obra, con la presencia del Arquitecto, se revisaron todos los colectores y las tuberías de agua que van desde la vivienda hasta el exterior. Dando por buena la colocación.</p>
2.	Comentarios

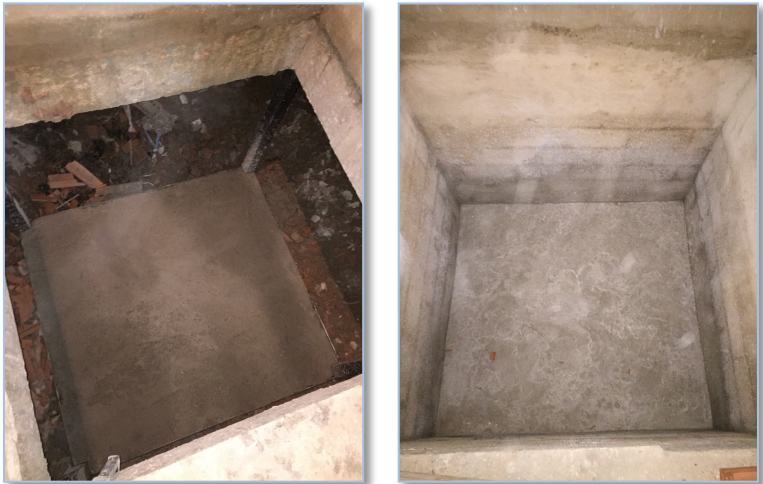
Visita nº 15	Fecha: 19/06/2015	Obra: La Vall D’Uixó, Calle Alfondegulla	
Asistentes			
Dirección Facultativa		Constructora	Promotora
		- Gerente - Oficial - Peón

Asuntos Tratados	
1.	Ejecución
	<p>- CONSTRUCCIÓN DE LA LOSA DEL ASCENSOR. Para poder empezar con el montaje del ascensor, construimos la losa y tabicamos la parte del hueco que faltaba.</p>
2.	Comentarios

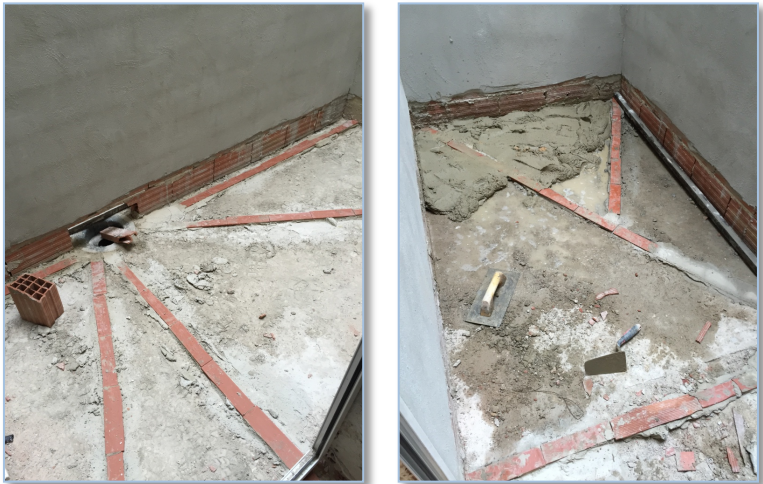
Visita nº 19	Fecha: 13/07/2015	Obra: La Vall D'Uixó, Calle Alfondegulla
Asistentes		
Dirección Facultativa	Constructora	Promotora
	- Gerente - Oficial - Peón

Asuntos Tratados	
1.	Ejecución
	<p>- FORMACIÓN DE PENDIENTES EN EL PATIO DE LUCES.</p> <p>Se dividió el patio con las pendientes necesarias, para dirigir el agua hacia el desagüe de la mejor forma posible.</p>
2.	Comentarios

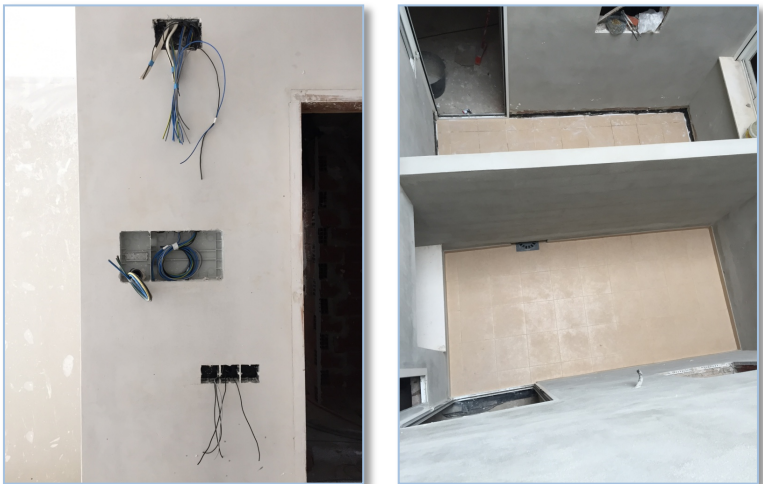
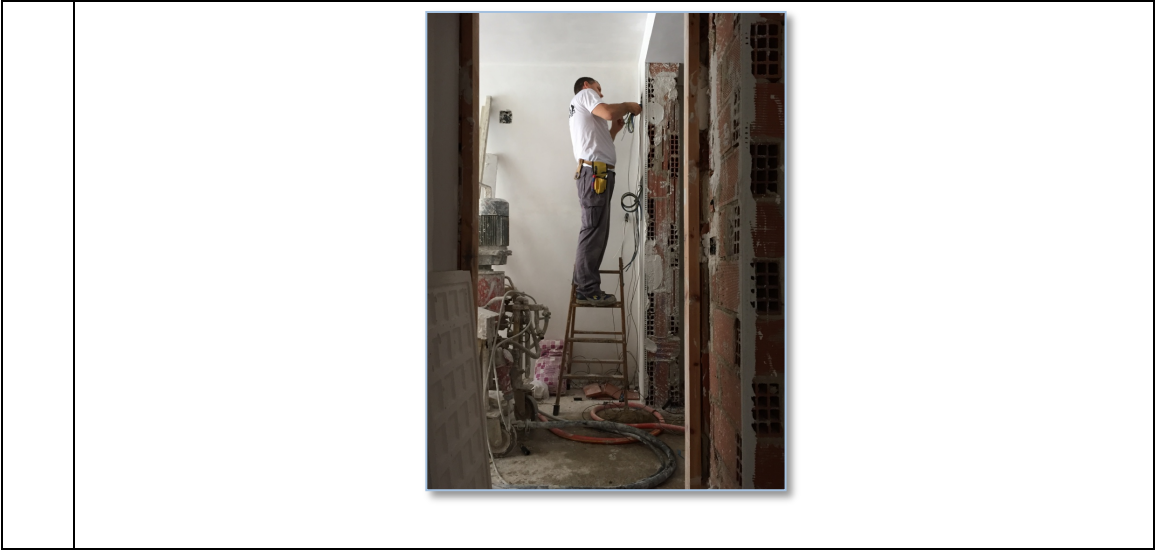
Visita nº 20	Fecha: 28/07/2015	Obra: La Vall D'Uixó, Calle Alfondegulla
Asistentes		
Dirección Facultativa	Constructora	Promotora
- Arquitecto	- Gerente - Oficial - Peón - Electricista

Asuntos Tratados	
1.	Ejecución
	<p>- COLOCACIÓN DE PAVIMENTO EN EL PATIO DE LUCES. Una vez realizadas las pendientes, se colocó el pavimento antideslizante en el patio de luces.</p> <p>- TRABAJOS DEL ELECTRICISTA. Trabajos del electricista en el interior de cada vivienda, pasando cableado por las cajas, hacia el cuadro general de la vivienda.</p>
2.	Comentarios

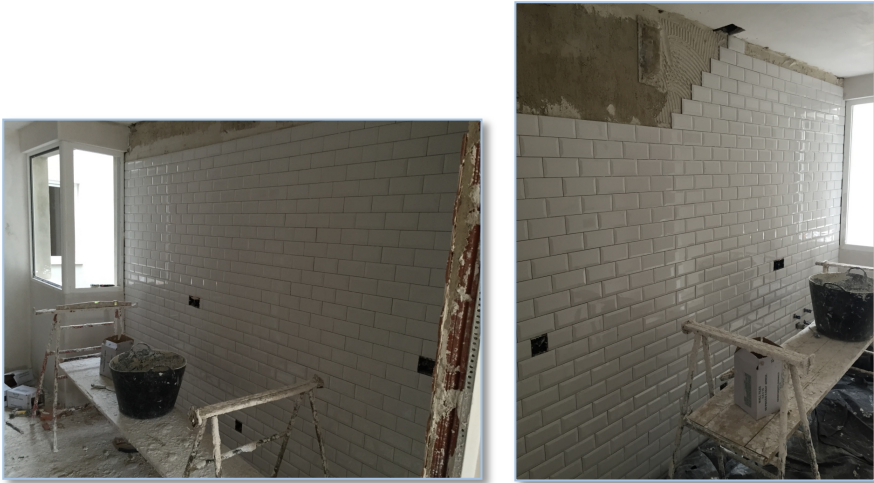
Visita nº 21	Fecha: 31/07/2015	Obra: La Vall D'Uixó, Calle Alfondegulla
Asistentes		
Dirección Facultativa	Constructora	Promotora
	- Gerente - Oficial - Peón

Asuntos Tratados	
1.	Ejecución
	<p>- ALICATADO DE COCINAS. Una vez acabado con el guarnecido de todas las viviendas, el oficial empezó a alicatar las cocinas.</p> <p>- GUARNECIDO DE YESO EN LAS ESCALERAS. Cuando el operario acabó en las viviendas, pasó al guarnecido de las escaleras.</p>
2.	Comentarios

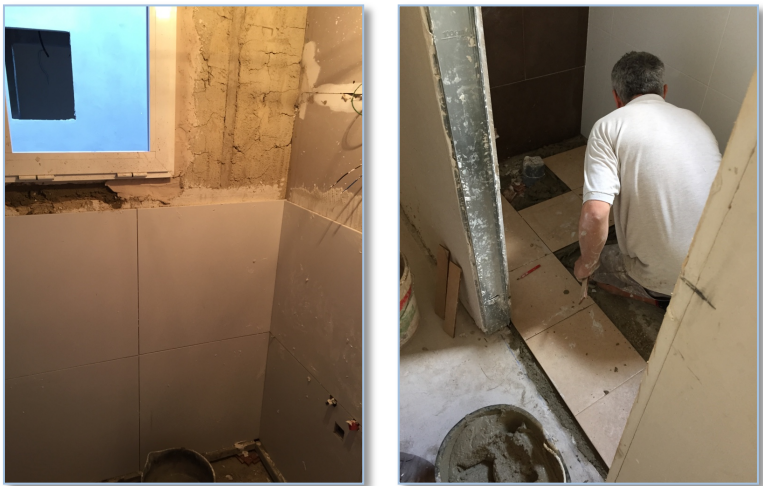
Visita nº 23	Fecha: 18/08/2015	Obra: La Vall D'Uixó, Calle Alfondegulla
Asistentes		
Dirección Facultativa	Constructora	Promotora
	- Gerente - Oficial - Peón

Asuntos Tratados	
1.	Ejecución
	<p>- ALICATADO EN BAÑO Y ASEO. El oficial es el encargado del alicatado en baños y aseos de las viviendas.</p> <p>- COLOCACIÓN DE PAVIMENTO EN BAÑO Y ASEO. Una vez alicatados los baños y aseos, el oficial colocará el pavimento.</p>
2.	Comentarios

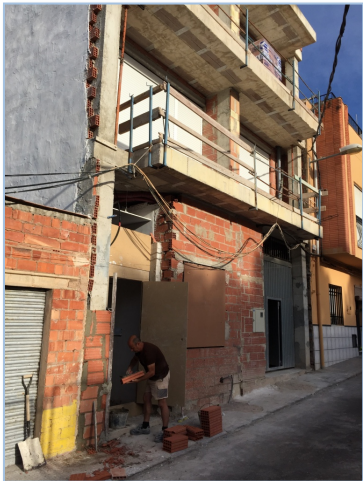
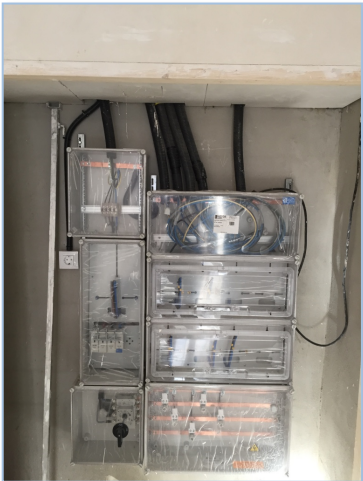
Visita nº 25	Fecha: 16/09/2015	Obra: La Vall D'Uixó, Calle Alfondeguilla
Asistentes		
Dirección Facultativa	Constructora	Promotora
- Arquitecto	- Gerente - Oficial - Peón - Electricista - Pintor

Asuntos Tratados	
1.	Ejecución
	<p>- COLOCACIÓN DE LA PUERTA DE ENTRADA. El oficial es el encargado de colocar la puerta de entrada al edificio.</p> <p>- CUADRO GENERAL ELECTRICO. El electricista preparará todo el cableado en el cuadro general.</p> <p>- PINTURA. El pintor empieza a pintar todas las viviendas, dándole una primera pasada, que será rematada cuando el parquet este completamente colocado.</p> <p>- REVISIÓN DE TRABAJOS CON EL ARQUITECTO. Con la presencia del arquitecto se procede a la revisión de los trabajos ya realizados.</p>
2.	Comentarios

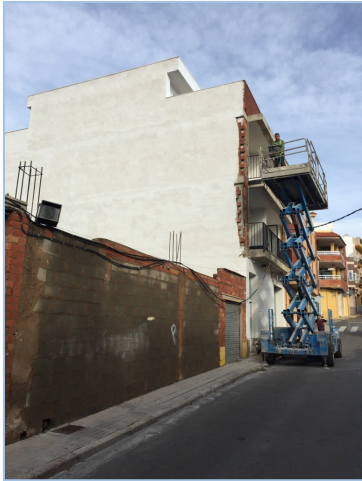
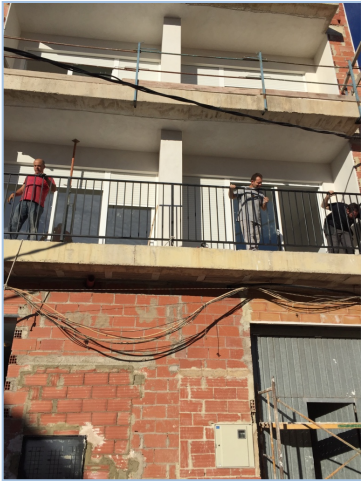
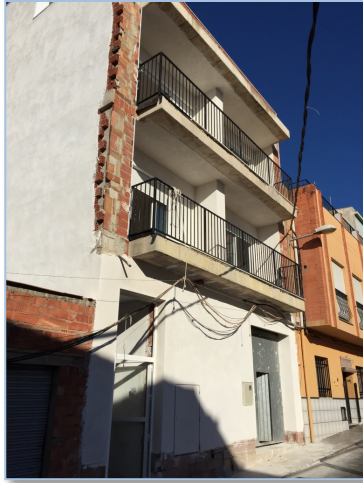
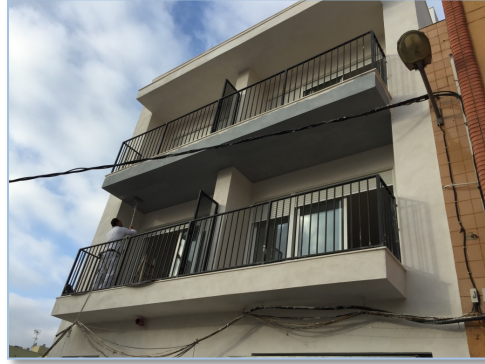
Visita nº 27	Fecha: 28/10/2015	Obra: La Vall D'Uixó, Calle Alfondeguilla
Asistentes		
Dirección Facultativa	Constructora	Promotora
	- Gerente - Oficial - Peón

Asuntos Tratados	
1.	Ejecución
	<p>- TRABAJOS EN FACHADA. Con todos los trabajos de albañilería realizados, por último nos ponemos con la fachada. Lo primero que hacemos es la colocación de las barandillas en los dos balcones. A continuación con la ayuda de una maquina elevadora, empezamos con el guarnecido del material blanco que le dará el acabado final a la fachada, para finalmente pintar los balcones y unos tramos de color gris.</p> <p>- PINTURA. Cuando la colocación del parquet se ha finalizado, el pintor repasará todas las viviendas, para masillar y pintar todos los fallos o los golpes que hayan podido sufrir las paredes, así como pintar los tramos de fachada y barandilla que hemos mencionado anteriormente.</p>
2.	Comentarios

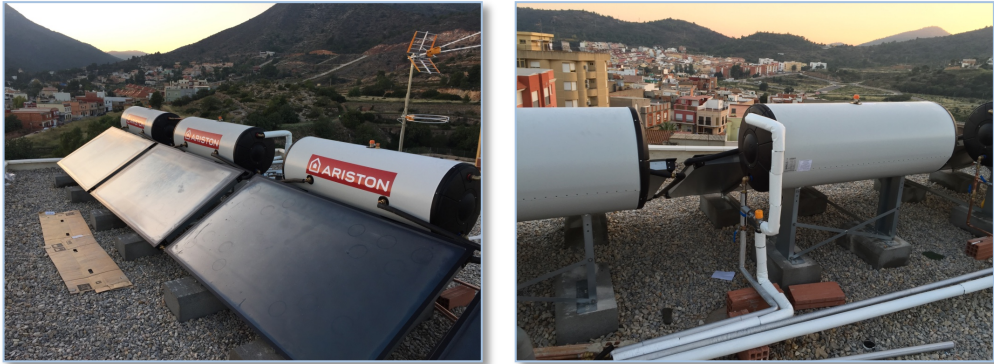
Visita nº 28	Fecha: 10/11/2015	Obra: La Vall D'Uixó, Calle Alfondeguilla
Asistentes		
Dirección Facultativa	Constructora	Promotora
	- Gerente - Fontaneros

Estudiando el proyecto, podemos decir que encontramos una deficiencia en cuanto al mantenimiento de la cubierta plana no transitable, que es donde están ubicadas las placas solares.

Esta deficiencia se debe a que no existe un acceso a esta cubierta, es decir que solo podemos acceder mediante una escalera de mano.

Este acceso puede causar lesiones por caídas a los usuarios o a los técnicos que tengan que reparar o mantener en funcionamiento estas placas solares.

Asuntos Tratados	
1.	Ejecución
	<p>- PLACAS SOLARES.</p> <p>Los fontaneros son los encargados de la colocación de las placas solares. Estas irán montadas sobre unos bloques de hormigón, para no perforar la cubierta y así evitar futuros problemas en la cubierta plana no transitable.</p>
2.	Comentarios
